Јасна ГРУЈОСКА-КУНЕСКА, Вероника ШЕНДОВА

КУЛТУРНО-ИСТОРИСКИ ОБЈЕКТИ ВО СЕИЗМИЧКИ ПОДРАЧЈА

CULTURAL-HISTORIC BUILDINGS IN SEISMIC REGIONS

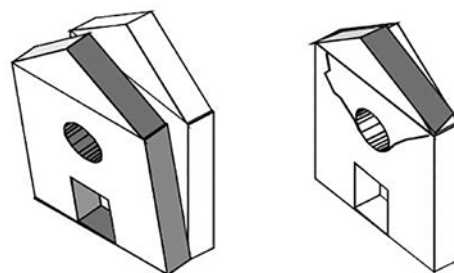
Несоодветни и неефективни врски помеѓу конструктивните елементи: Однесувањето на конструкцијата во голема мера зависи од врските меѓу соседните сидови и врските помеѓу сидовите со меѓукатните конструкции и кровот. Недостатокот на конструктивен интегритет претставува извор на слаби точки во објектот што може да доведе до сериозни оштетувања и рушење на конструктивните елементи, [16]. Доколку сидот нема ефективни врски со останатите конструктивни елементи, при дејство на сили вон рамнина може да настане делумно или целосно превртување (рушење) на сидот, (сл. 2). Во одредени случаи, превртувањето на сидот може да влијае и врз бочните сидови кои се поврзани со него, па да доведе и до нивно оштетување, [16][17]. Силите кои дејствуваат во рамнината на сидот, пак предизвикуваат различни оштетувања, кои најчесто не доведуваат до рушење на конструкцијата, но можат да ги поттикнат претходните механизми, (сл. 3). Во овој случај, сидовите имаат поголема стабилност и можни се оштетувања од свиткување или смолкнување, [17].

Сл. 2 Превртување на сидови од дејство на сили вон рамнина, целосно и делумно рушење на сидот, [3]

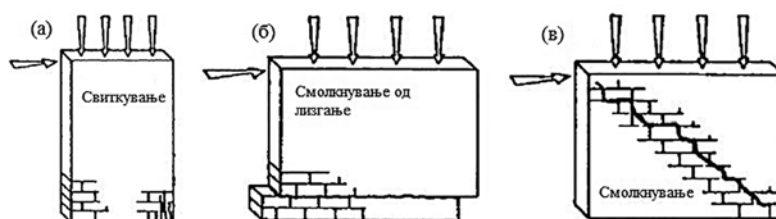
Сл. 3 Механизми на оштетувања при дејство на сили во рамнина на сидот, [18]

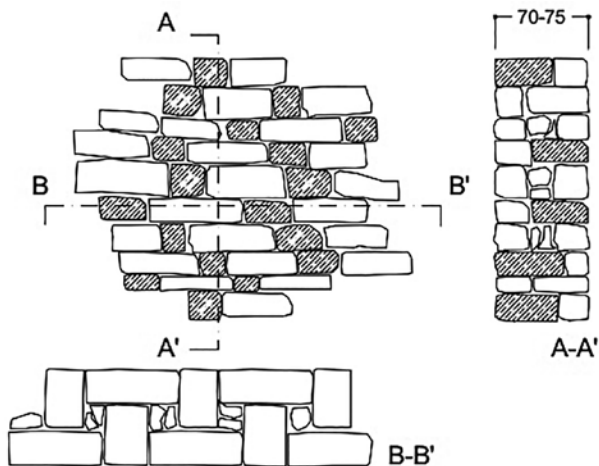
леми парчиња, делумно обработен камен, кои се карактеризираат со доволна кохезија по целата дебелина на сидот; сидовите изведени генерално од ситни парчиња, кршен камен и малтер со слаб квалитет се покажале како нестабилни при сеизмички дејства, што се должи на слабите врски кои не овозможуваат монолитност на сидот, (сл. 6).

Сл. 6 Сидарија од камен со задоволително однесување (лево), и со незадоволително однесување (десно), согласно Speranza 2003, [20]

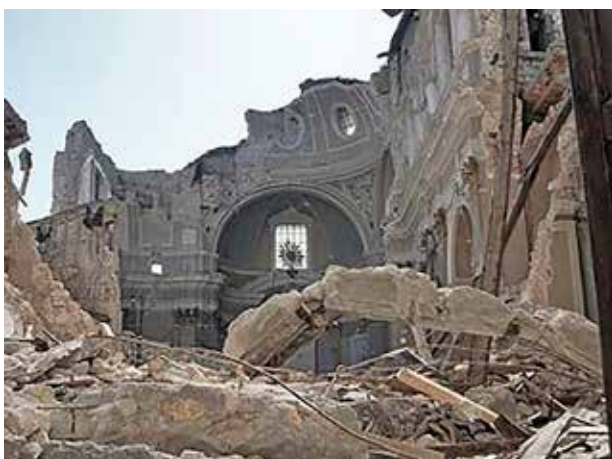
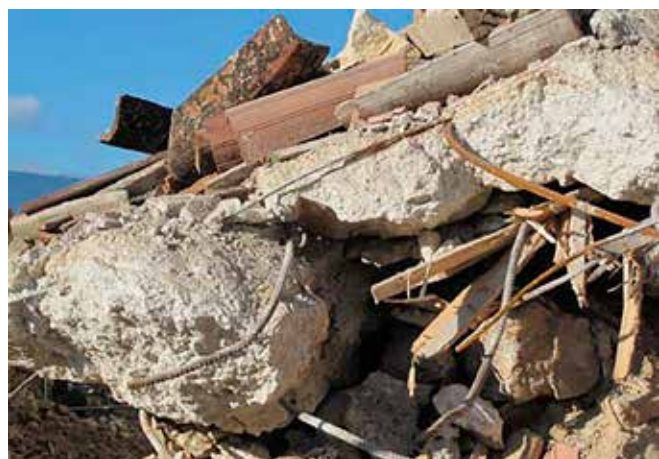
интервенции кои често вклучуваат несоодветна примена на армирано-бетонски елементи. Вака зајакнатите конструкции покажуваат неповолно однесување при земјотрес, (сл. 7), што пред сè, се должи на зголемената тежина на конструкцијата, неефективните врски и некомпатибилноста помеѓу новите и постоечките елементи, [22].

Сл. 7 Рушење на армирано бетонски елементи вградени во историски објекти, земјотресот во Аквила (2009 год.), [22][23]

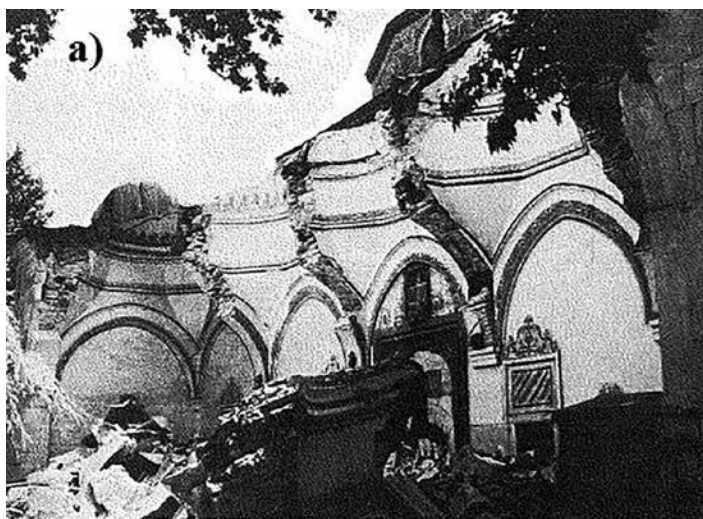
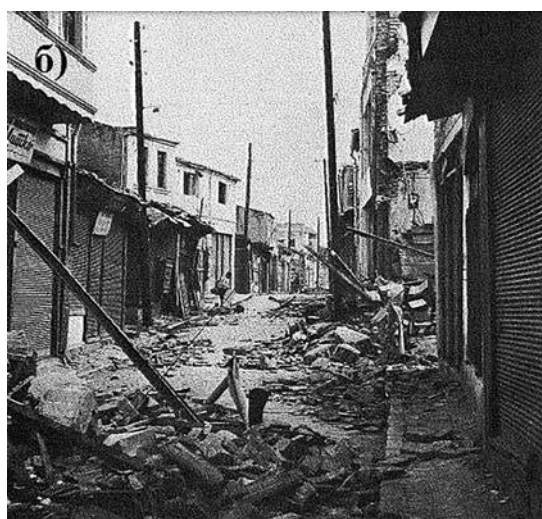
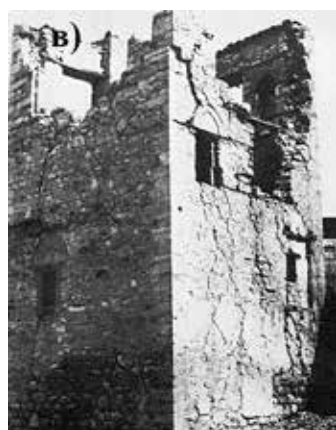
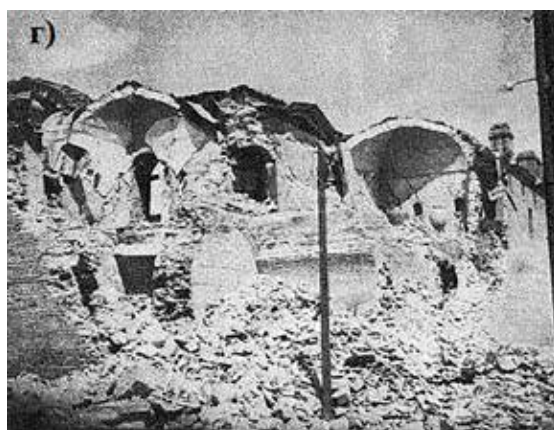
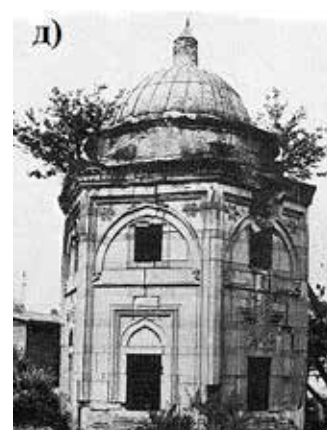
Веднаш по земјотресот експертски групи започнале процена на материјалните штети и класификација на оштетувањата. Најголеми оштетувања претрпеле масивните објекти изведени од сидарија и објектите со мешани конструктивни системи.

Сл. 8 Оштетувања на културно-историски објекти, а) Иса-бегова џамија, б) стара чаршија, в) Феудална кула, г) Куршумли ан, д) гробница во комплексот Алаџа џамија, [26]

Земјотресот предизвикал помали и поголеми штети на речиси сите културно-историски споменици во градот Скопје и околината, а дел од нив биле и разрушени (сл. 8). Многу објекти од Османлиски период како Мустафа паша џамија, Хусеин

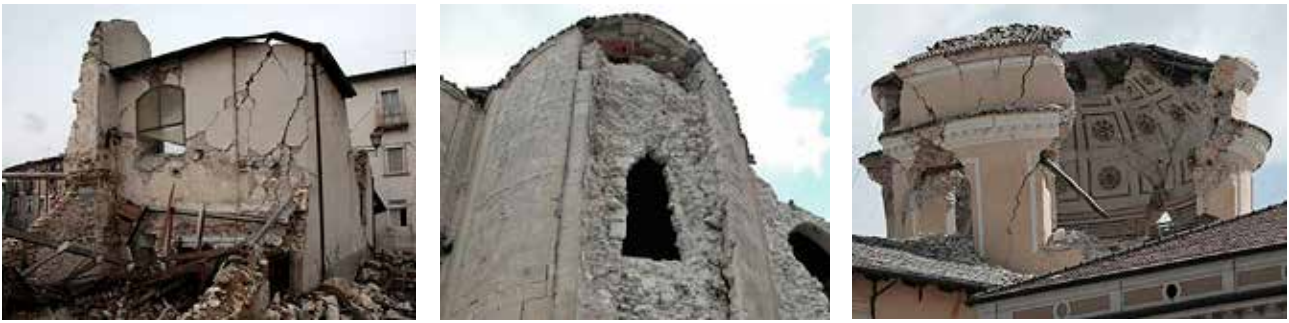
Сл. 9 Оштетувања на историски објекти предизвикани од земјотресот во Аквила, 2009 година, [22]

оштетувања (сл. 9), па дури и рушење на конструкциите, што укажува на ранливоста на оваа категорија објекти, [22].

стабилност на конструкцијата. Оштетувањата на црквите генерално се поврзуваат со: несоодветно одржување, присуство на деградирани елементи, отвори во фасадните ѕидови и присуство на тешки армирано-бетонски елементи, [22].

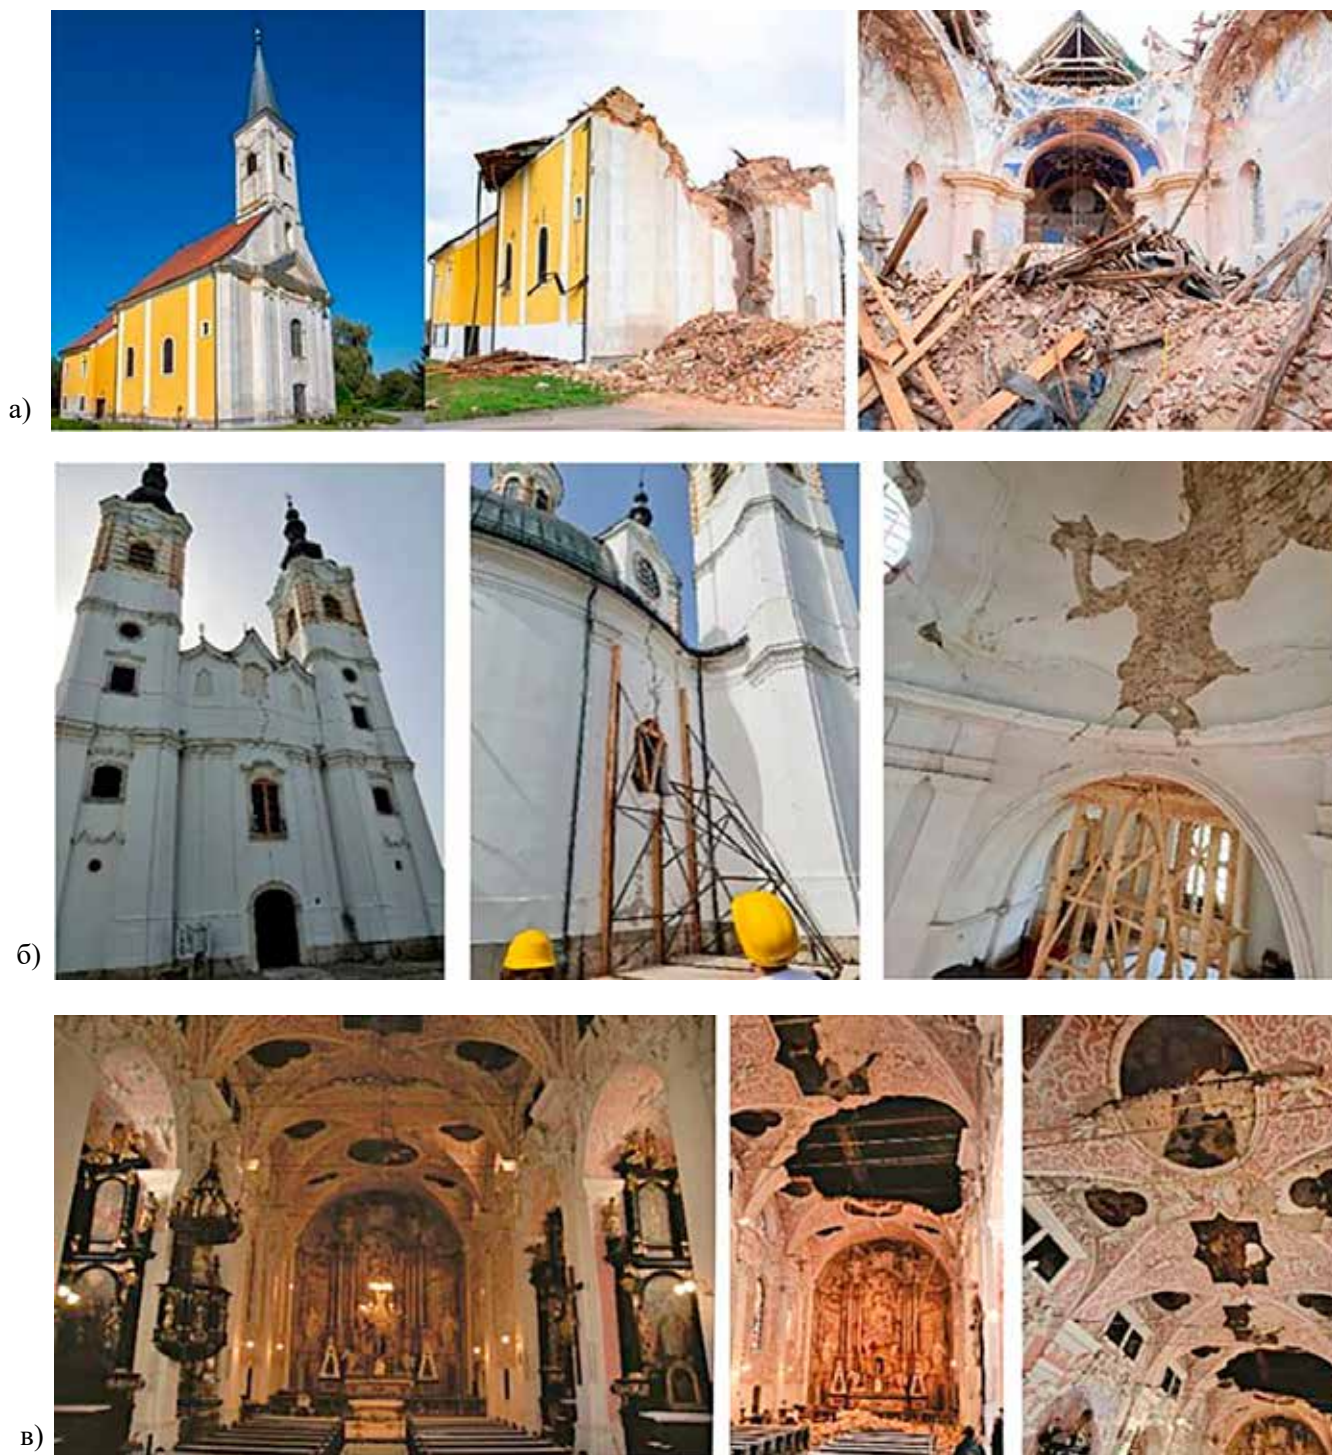
Сл. 10 Оштетувања на сакрални објекти, а) Црква Св. Никола и Св. Вид во Жажина, б) Црква Св. Марија Магдалена во Шишак, в) црква Св. Катерина во Загреб (земјотрес Загреб - лево, земјотрес Петриње – средина и десно), [31].

Историските центри во околните градови, со значајно културно наследство, биле значително погодени. Најмногу оштетувања претрпеле сакралните објекти, цркви и капели. Најпогодени делови биле кулите камбанарии и носивите ѕидови, а изразени пукнатини биле забележани и во ѕидовите и лаците. Црквата Св. Никола и Св. Вид во Жажина (17km од Петриње) претрпела значителни оштетувања поради рушење на кулата камбанарија – дел од покривот на главниот брод и ѕидовите од кровната конструкција биле целосно разрушени, (сл. 10а). Барокната црква Св. Марија Магдалена кај Сисак претрпела значителни оштетувања на кулите, порталот и куполата, (сл. 10б).

Кај црквата Св. Катерина во Загреб, чии ѕидови биле веќе оштетени од претходниот земјотрес во Загреб (Март 2020 година), земјотресот довел до рушење на ѕидовите, (сл. 10в). Значителни штети и рушење претрпеле и многу културно-историски објекти во склоп на историското јадро на градот Петриње, [31].

Оштетувањата на историските објекти се резултат на повеќе причини, како слаб квалитет на конструктивните материјали, несоодветни интервенции, ненавремено санирање/зајакнување, но во најмногу случаи се должат на слабите врски меѓу конструктивните елементи, [31][32].
