Ангелина ПОПОВСКА

## СВОДНИ ФРЕСКИ НА СИСТЕМ ОД ДРВЕНИ КОНСТРУКЦИИ ВО ПЕРИОДЕНСКИТЕ ЦРКВИ ОД XIX ВЕК (НАСТАНАТИТЕ ПРОМЕНИ ВО НЕКОИ ОД КАРАКТЕРИСТИКИТЕ НА XIX-ТО ВЕКОВНИТЕ ЦРКВИ ВО ПОВАРДАРСКАТА ЕПАРХИЈА)

Angelina POPOVSKA

**VAULT FRESCOES OF A SYSTEM OF WOODEN STRUCTURES IN  
THE REVIVAL CHURCHES OF THE XIX CENTURY  
(THE CHANGES THAT HAVE OCCURRED IN SOME OF THE FEATURES OF  
XIX-CENTURY CHURCHES IN THE VARDAR DIOCESE)**

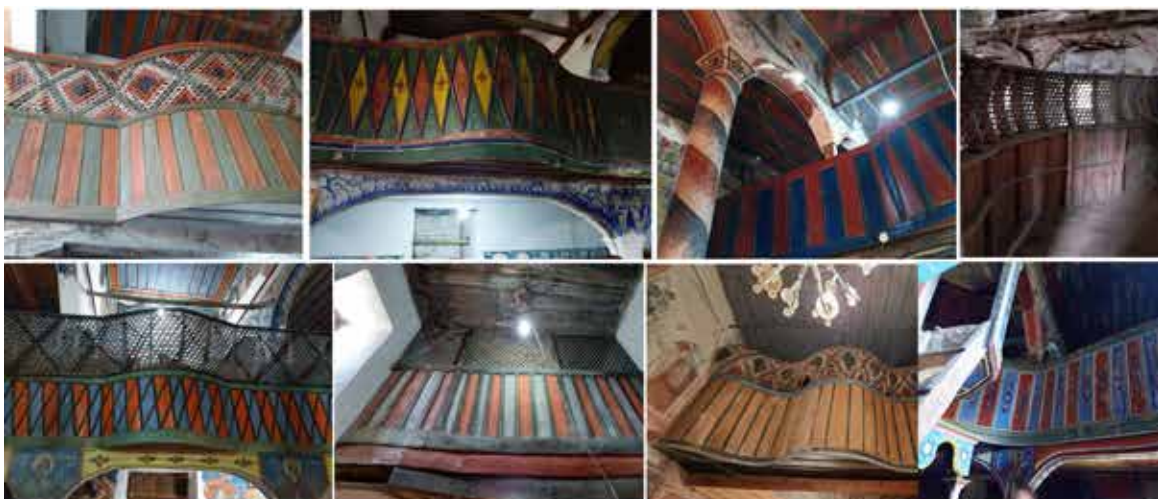
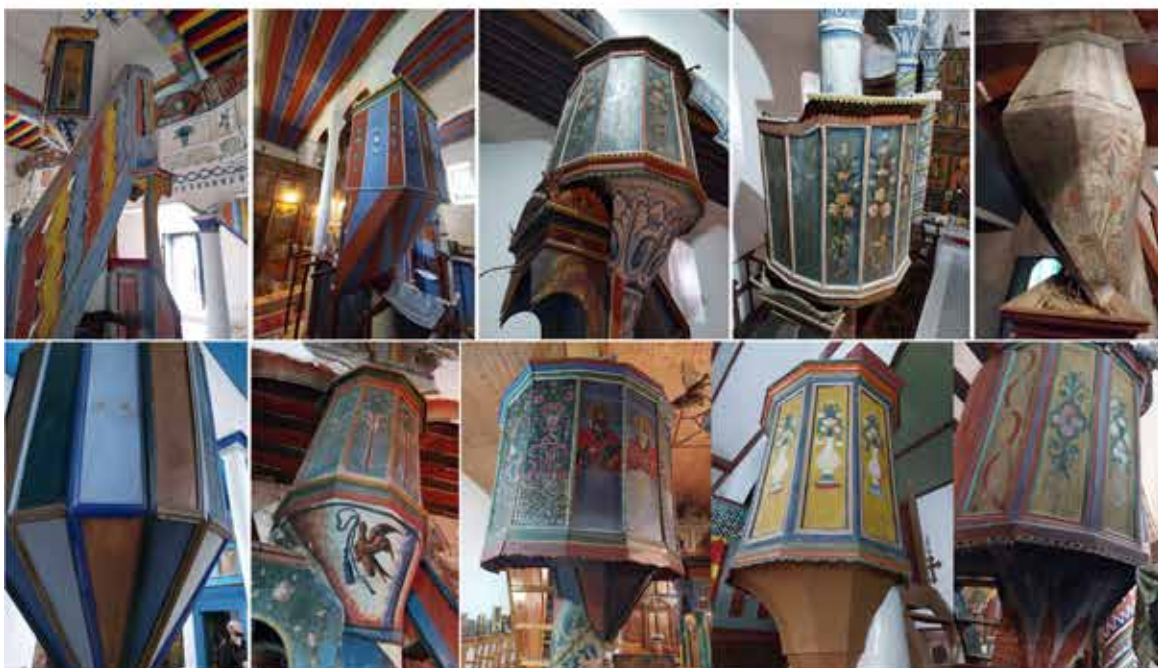
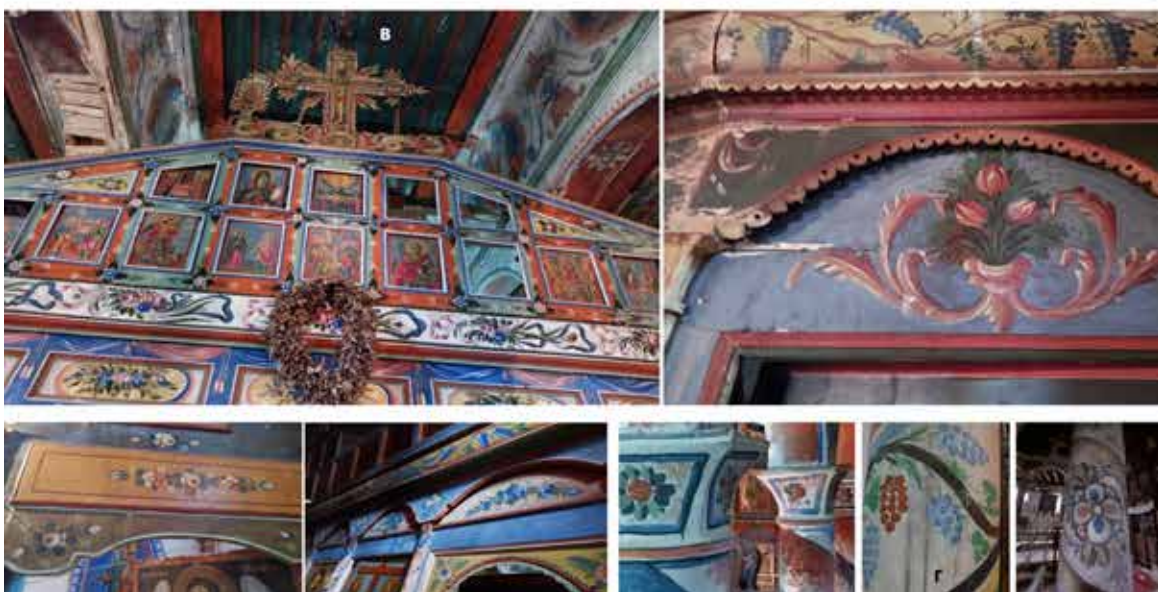
Сл 1 – (а) - Плетени огради на женската галерија; (б) - Амвони; (в) - Сликана декорација на иконостасната конструкција; (г) - Исликани капители и внатрешни столбови (фотографии од А. Поповска - ИКОМОС Мк)

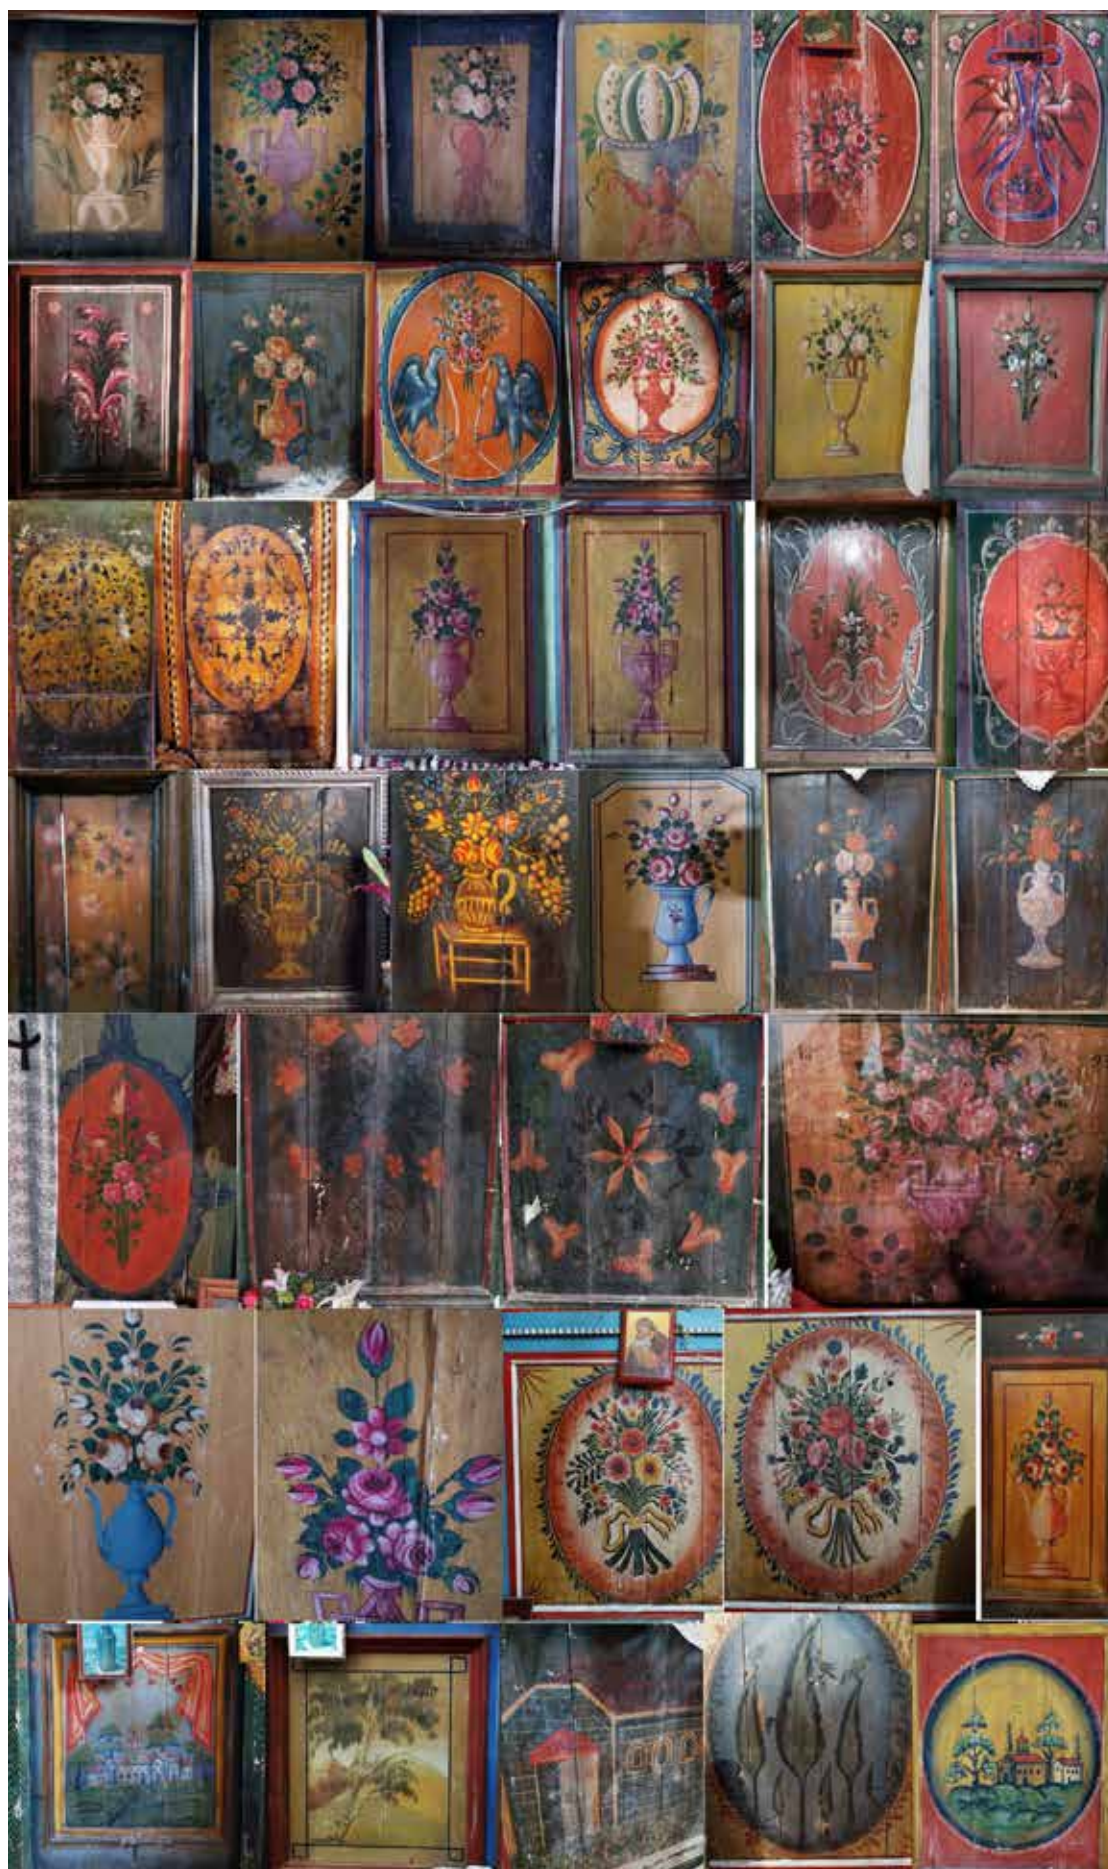
Сл.2 – Дел од сликаните парпетни плочи на иконостасите од XIX век во Повардарската епархија (фотографии од А. Поповска - ИКОМОС МК)

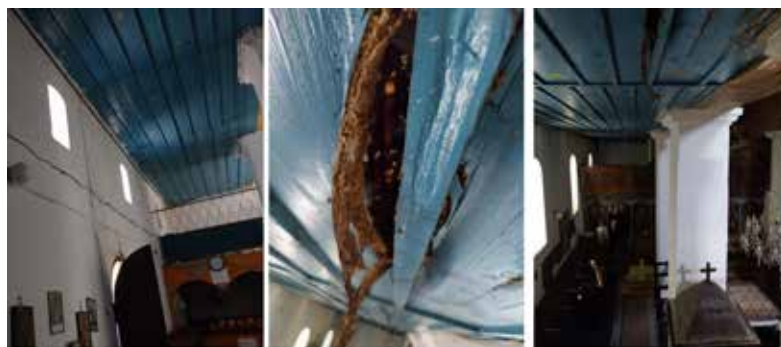
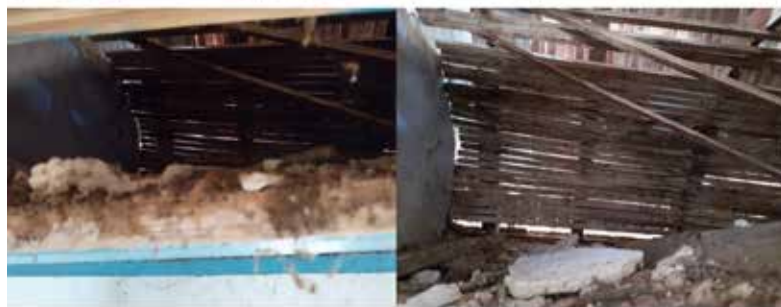
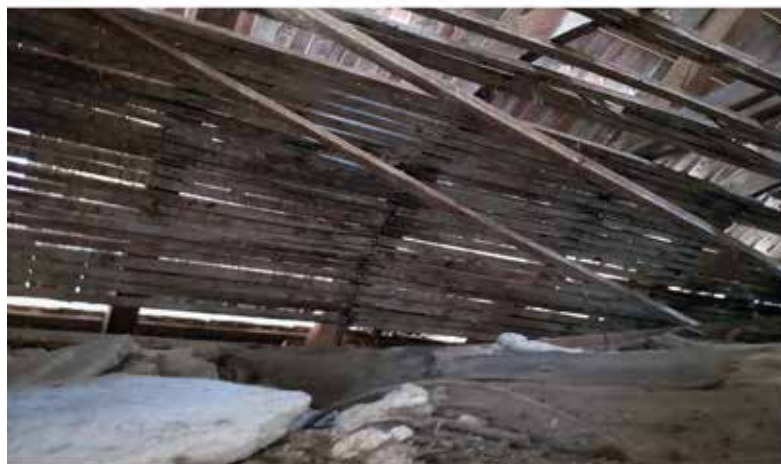
Сл. 3 – Детали од црквата Св. Димитрија, с. Балинци: Рамна таваница како „лажна“ сводна, над која е подконструкцијата изведена од тенки дрвени летви споени со полукружни напречни лачни греди (фотографии од А.Поповска-ИКОМОС Мк)

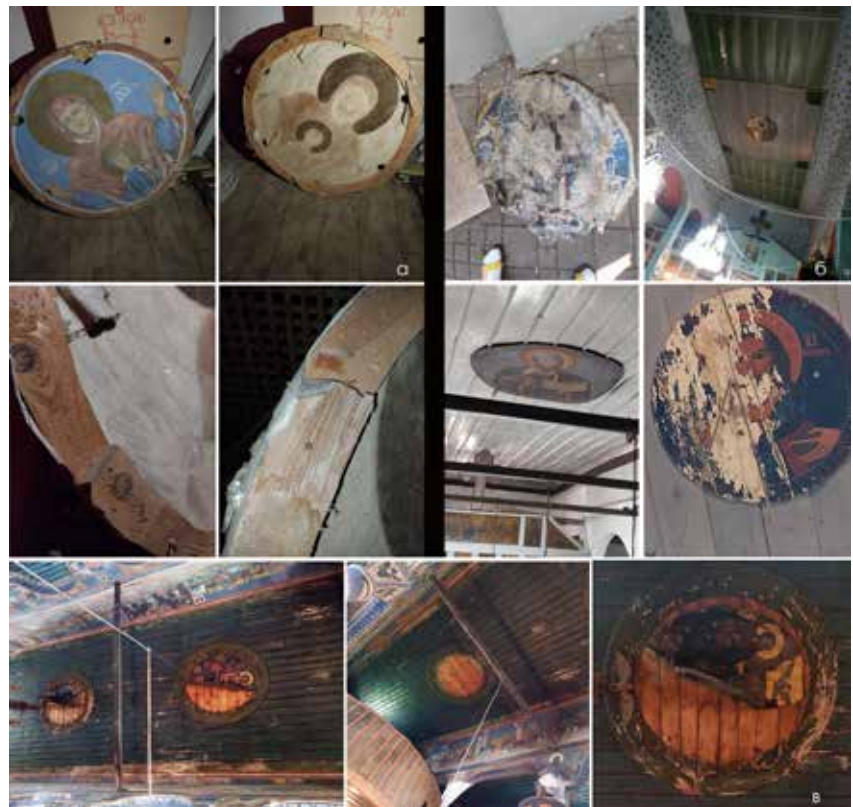
Сл. 5 - Детали од изработката на таванска икони на платно: (а) - Оптегната на дрвен блинд рам (Св. Спас, с. Чемерско); (б) - Тавански исликани медаљони над дрвен носач-даски врз бела подлога (Успение на Богородица, с. Гавато); (в) - Икони на платно врз дрвена основа (Св. Атанасиј, с. Прждево) (фотографии од А. Поповска - ИКОМОС МК)

применувани за украсување на дрвената таваница, комбинирана најчесто со геометриска претстава на ѕвезда, додека во централниот кораб, како централни композиции се поставуваат/приковуваат икони на платно во кружна, елипсовидна, октогонална или многуаголна форма на рамка (црква *Св. Никола, с. Лисиче, Чашка вградена на нова дрвена таваница во нова рамка*), вградена во самата таванска дрвена конструкција - таванското огледало (Сл. 5).

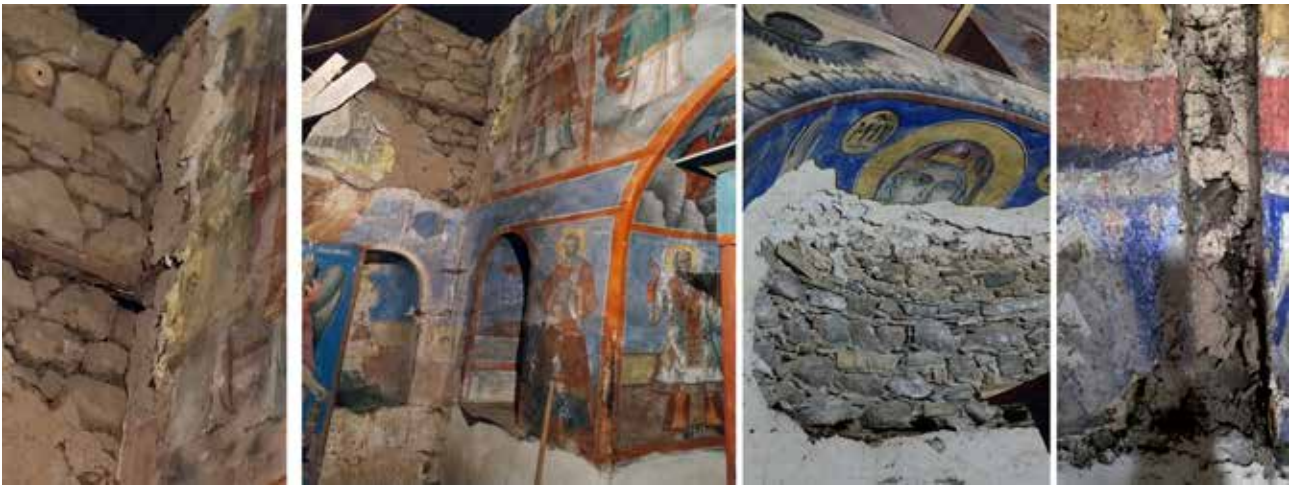
Сл. 6 - Изведување на фреско врз периметрални ѕидови со нанесување на малтер на камена подлога во преродбенски цркви (фотографии од А.Поповска-ИКОМОС Мк)

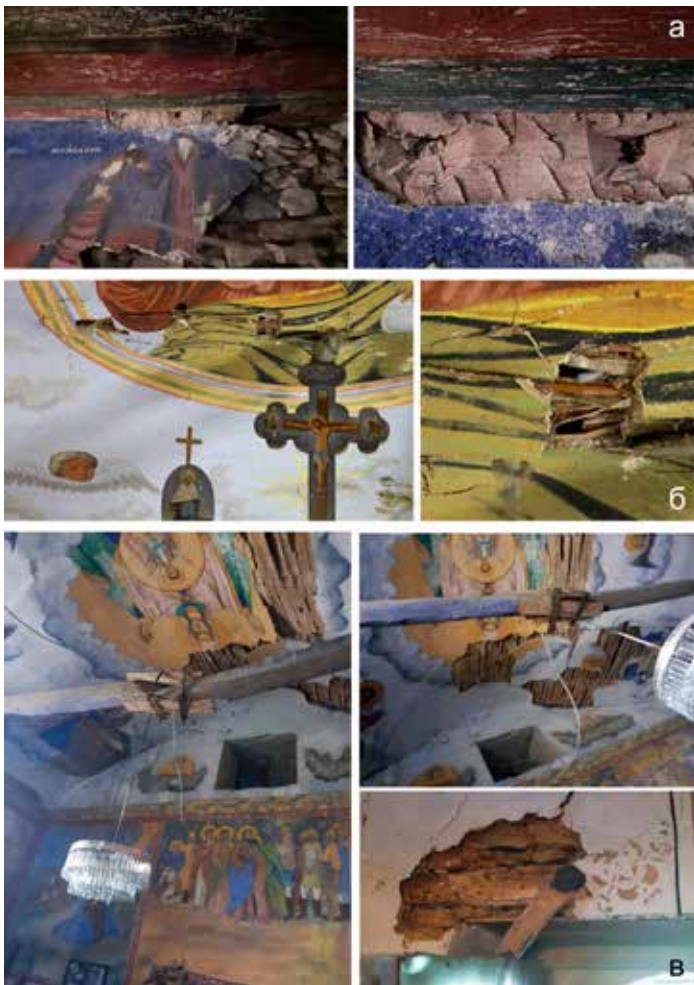
Сл. 10 - (а) - Дрвена рамка како контакт помеѓу декоративната таванска конструкција и периметралните сидови од камен во Св. Димитрија с. Драчевица; (б) - Сводни фрески на плет од прачки во Св. Троица, с. Раштани и (в) - Сводни фрески изведувани на систем од дрвени итици во Св. Илија, с. Долно Врановци –Чашка (фотографии од А.Поповска. И.Коцевска-ИКОМОС Мк)

Во црквите со рамни декоративни таваници на сите кораби, сводните фрески изведувани врз систем од дрвен носач се протегаат од контактната зона со таваницата на централниот кораб преку поврзувачките лаци од капителите на внатрешните столбови, кои исто така се исликувани (Сл. 9) или обојувани. Во други случаи, сводовите се малтерисани и на нив е изведено ѕидното сликарство (Сл. 10), а освен системот од дрвени штици/летви/плацки, се користат и плетени прачки (Сл. 10-б).

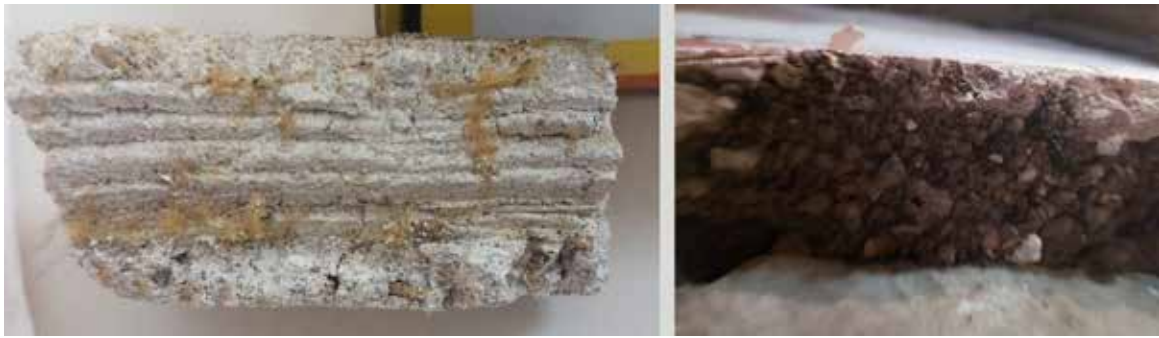
Сл. 12 - Споредба на малтерна основа во слоеви: а) - над дрвена подлога од плацки; б) - над камена основа (примероците се земени од црквата Св. Стефан, с. Конопиште и Св. Димитрија, с. Драчевица, од сводните фрески на плацки од катната галерија и од страничниот северен ѕид во катната галерија (фотографији од А.Поповска-ИКОМОС Мк)

Првиот слој врз контактната дрвена површина е најдебел и погруб по својот состав, со разни примеси за амортизација на следните нанесени потенки слоеви, сè до последниот бел слој на којшто се исликува (Сл. 12-а). Различен од овој малтер, друг тип се користи за страничните ѕидови под катната конструкција, што се камени, а истиот е нанесуван во еден подебел слој, исполнет со крупни зрна од песок и каменчиња и еден

пофин бел слој малтерна подлога за исликување (Сл. 12-б).

слоеви (Сл. 12-6) по својата дебелина и состав. Првиот и најгруб е со дебелина од приближно 5 mm, другите 5-6 слоеви (според примерокот 1 и 2) се со дебелина од 2-3 mm, целосно во приближно 2 cm до последниот најтенкиот бел и најфин по состав со дебелина од приближно 2-5 mm, врз кој е изведувано сликарството.

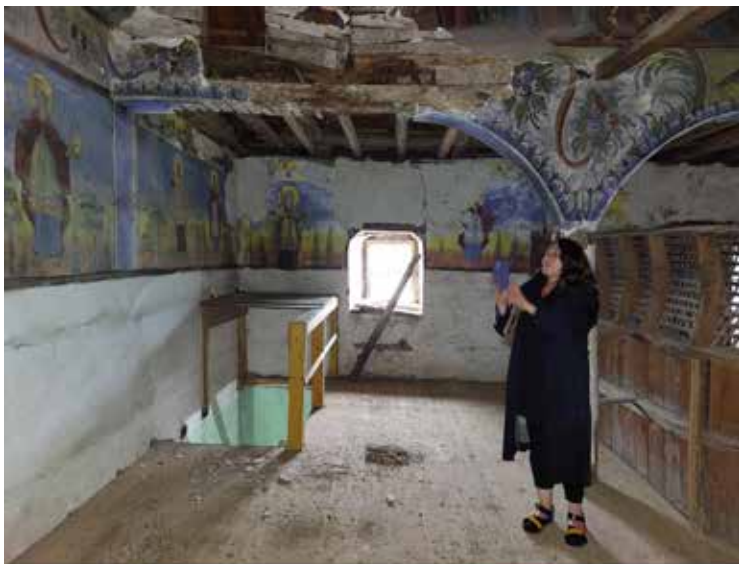
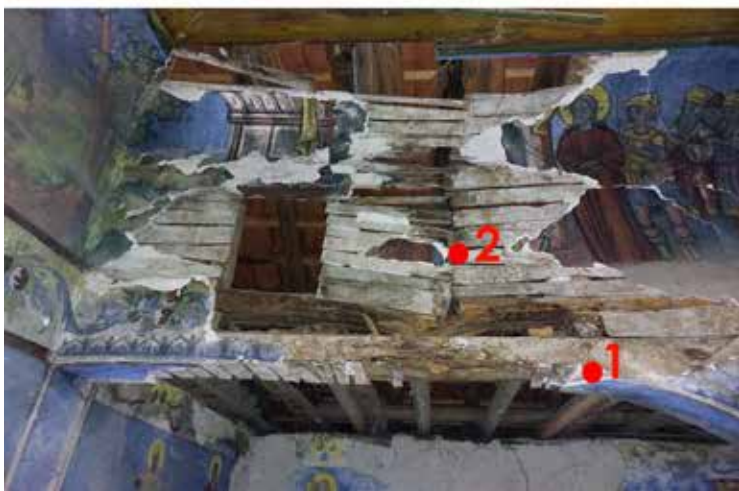
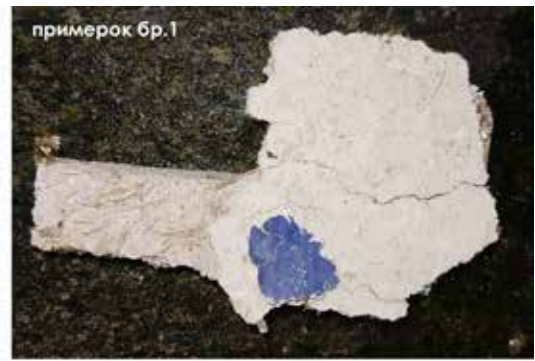
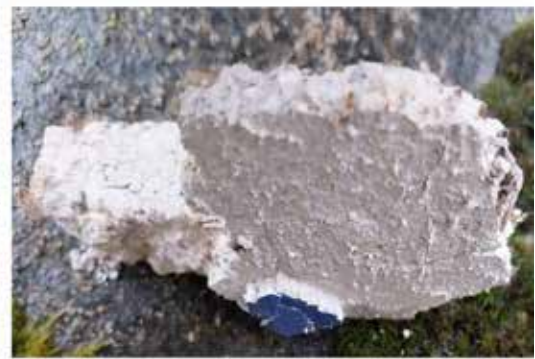
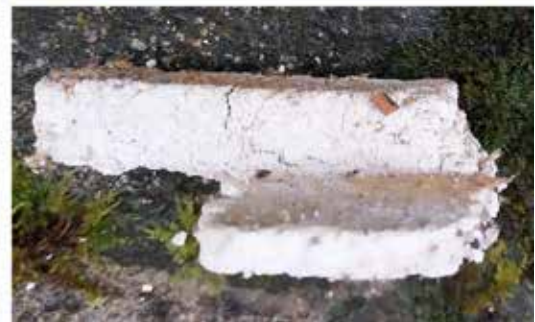
Сл. 14 - Локација на примероците: а) - од сводните фрески на плацки од катната галерија и од страничниот северен ѕид во катната галерија од црквата Св. Димитрија, с. Драчевица (означени како примерок бр. 1 и 2; б) - примерок бр.1 (фотографии од А.Поповска. А.Рибарска –ИКОМОС МК)

Отпаднатите делови од сводните фрески од горната женска галерија во црквата Св. Стефан, с. Конопиште (Сл. 14) беа предмет на физичко-хемиски анализи, односно на примерокот што евидентираше неколку напластени слоеви малтер. Испитуван е малтерот што беше врз дрвените плацки од примерокот бр. 2. Малтерот претставу-

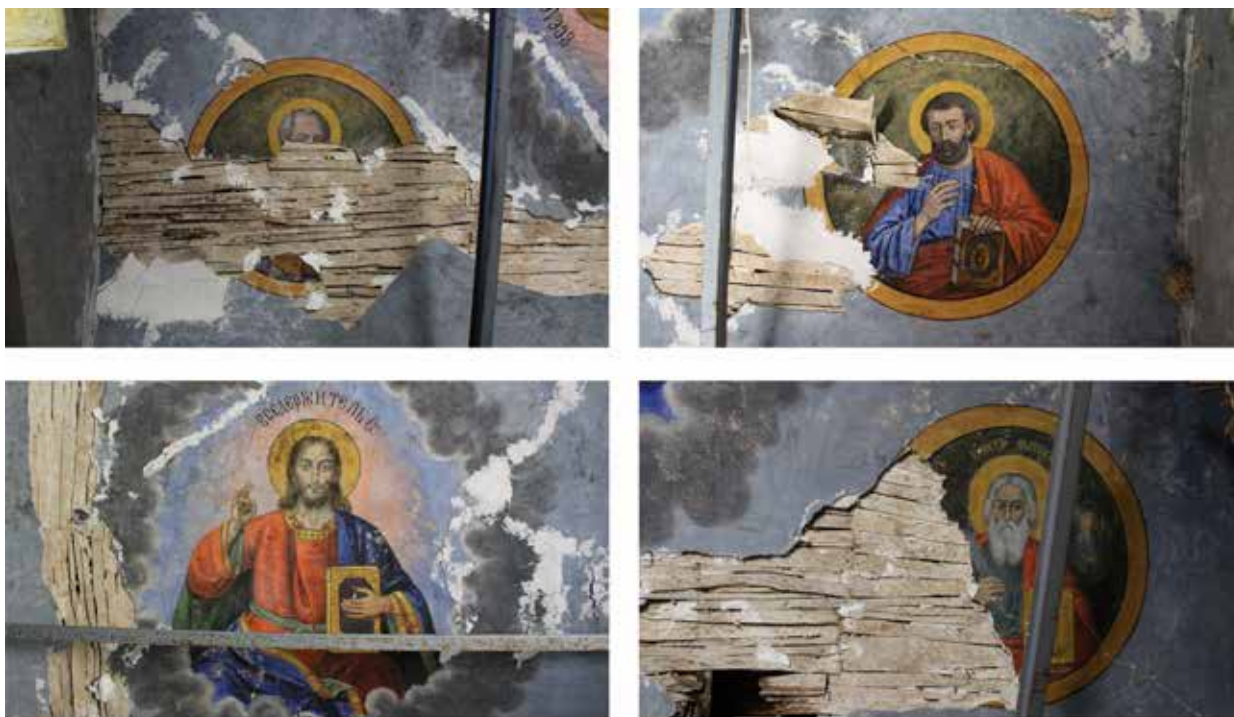
Сл. 15 - Детали од отпаднати регии на сводни фрески изведени на систем од дрвена конструкција во црквата Св. Троица, с. Брезница

Со тоа конструираниите сводови, заради особеностите на материјалите и брзиот влез на надворешните влијанија е осудено на висок ризик и отпаѓање (Сл. 15). Од извршениот мониторинг врз

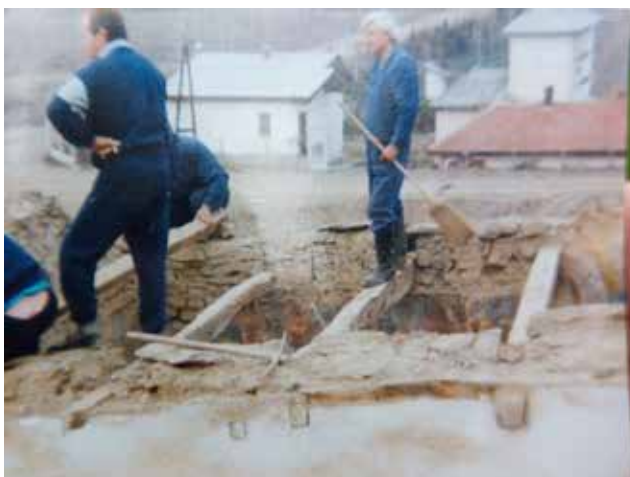
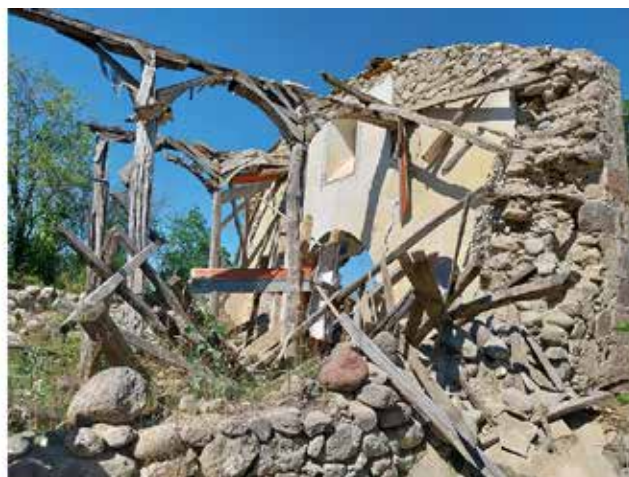
Сл. 17 - (а) - Санација на кров на црквата Св. Илија, с. Таор (б) - црква Св. Димитрија с. Веије - горната црква во рушевини (фотографија: А.Рибарска, А.Поповска ИКОМОС Мк)

Драстичното губење на сликаната површина се зголеми со промената на кровните оштетени делови и замена со нови кровни/дрвени конструкции, заради што се поремети континуитетот на сводните фрески изведени на дрвени плацки. Акцентот поставен исклучиво кон санацијата на штетата од кровните делови, дозволи многу од сводните сликани површини да се отстранувани или уништени при ваквите нестручно изведени интервенции. Во други случаи, ентериерните реновирања на дрвените декорации заради нивната понатамошна заштита, дозволи препокривања со нови боени слоеви, што во примерите кај декоративните таваници премачкувани во еден тон (најчесто маслена боја) дозволи и губење/препокривање на деловите од декоративно-сликарските елементи. Боените ентериерни интервенции заедно со конструктивно-архитектонските превземени мерки (Сл. 16) применувани заради елиминација на штетите, а не вклучувајќи ја интегрираната заштита за зачувување на сводната сликана површина, несомнено карактеризираат нестручност. Новите кровови, некогаш имитативни, или тотално неавтентични со старите, дозволи и произволни архитектонски промени и во користењето на современи градежни материјали, што во многу преродбенски цркви кулминира до губење на автентичните архитектонски и сликани содржини, рушејќи го *карактерот на сводните фрески* изведувани врз дрвените конструкции (Сл. 17). Воведувањето на најнови материјали во

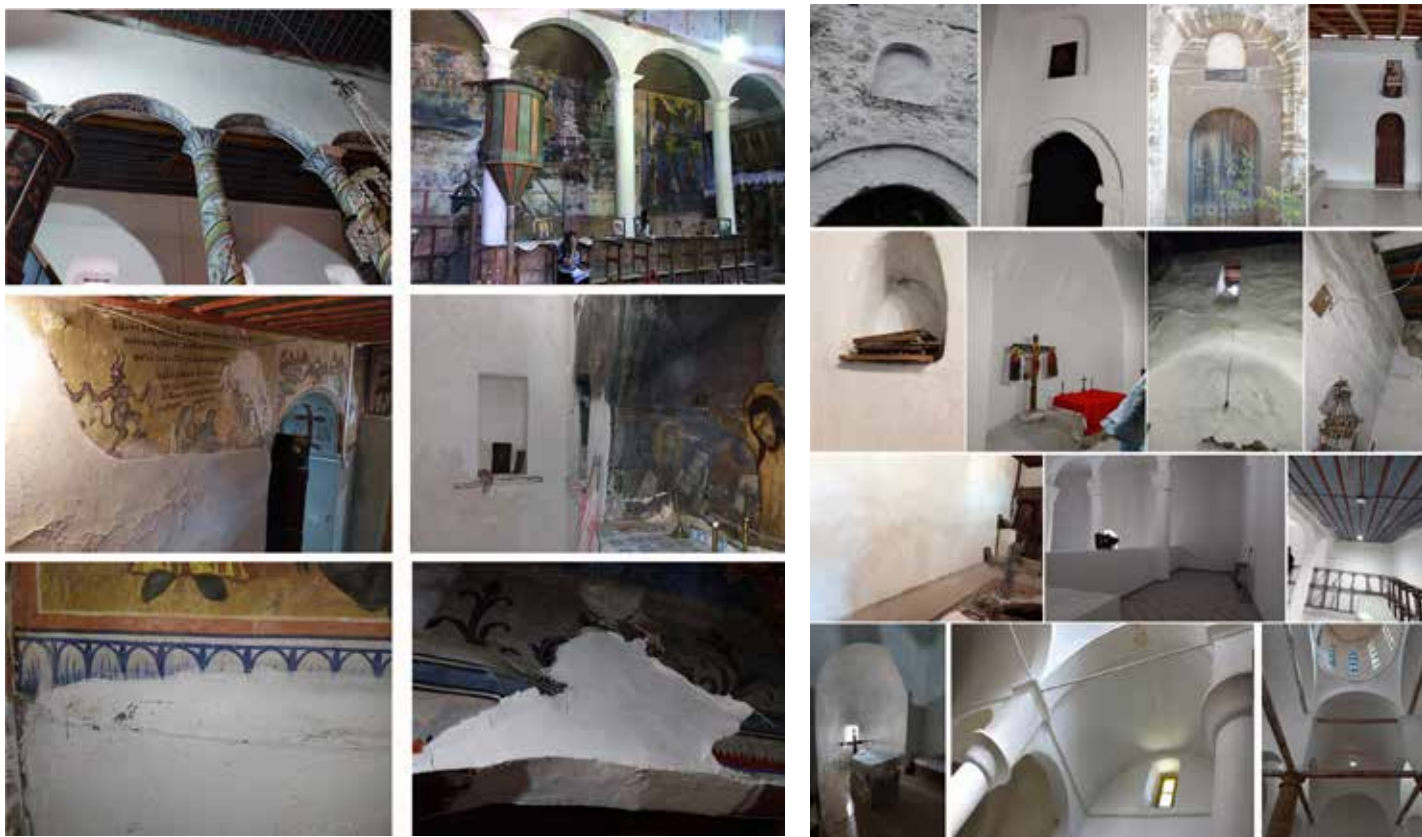
Сл. 18 - „Обелувања“ настанати со внатрешно и надворешно реновирање на црквите: (а) - локални санации со обелување на оштетените површини од фрески, и сликаните внатрешни столбови, (б) - Надворешно обелување на фрески во лунети над влезни врати, како и внатрешно: во олтарниот простор, цоклата и ѕидните површини, катната женска галерија, сводни декорации и сл.и со отстранување на фреските (фотографии од А.Поповска, А.Рибарска, И.Коцевска-ИКОМОС Мк)

Започнати како добронамерни и колективни т.н. „освежувања“ биле практикувани и во минатото<sup>28</sup>, со донации и порачки или како солидарност од месното население кон оддржувањето на старосните вредности и збогатувањето со нови во своите матични цркви. Месното население во периоди пред дочекот на големите верски празници врши обелувања/ препокривања/ со премачкување, најчесто со бел варов малтер, врз нечистите или оштетени делови во црквите, најчесто во долните зони од внатрешниот ентериер што најмногу страдаат, како што е цоклата или дното на внатрешните орнаментирани столбови. Ваквиот тип на обелување продолжува да се практикува и денес, сè повеќе препокривајќи делови од сликните содржини на внатрешните столбови или сликните декорациите по краевите од таваниците. Со еволуирањето на штети, настанати од оштетувањата на кровната капа, оштетувања во горните зони, лаците на столбовите и пределот над капителите до дрвените таваници, катните галерии кадешто се сводните фрески, започнуваат да се третираат со малтерни пополнувања во пределот на оштетените лакуни од ѕидното сликарство и со тоа „обелувањата“ се осилија кон внатрешноста на црквата (Сл.18-а), како и кон надворешноста

со малтерисувањето на оштетените фрески или преостанати фрагменти во лунетите (Сл.18-б) над влезните врати, што го предизвика домино ефектот, отворајќи ја големата врата на т.н. „возобновувања“.
