ПАТРИМОНИУМ.МК, година 17, број 22 / 2024
UDK 75.052(497.7):343.711(496.5)"2023"

Ангелина ПОПОВСКА

КРАТОК ИЗВЕШТАЈ КОН СОСТОЈБАТА И ТРАНСПОРТОТ НА 20 УКРАДЕНИ И ВРАТЕНИ ИКОНИ ОД АЛБАНИЈА ВО С. МАКЕДОНИЈА ВО 2023 ГОДИНА

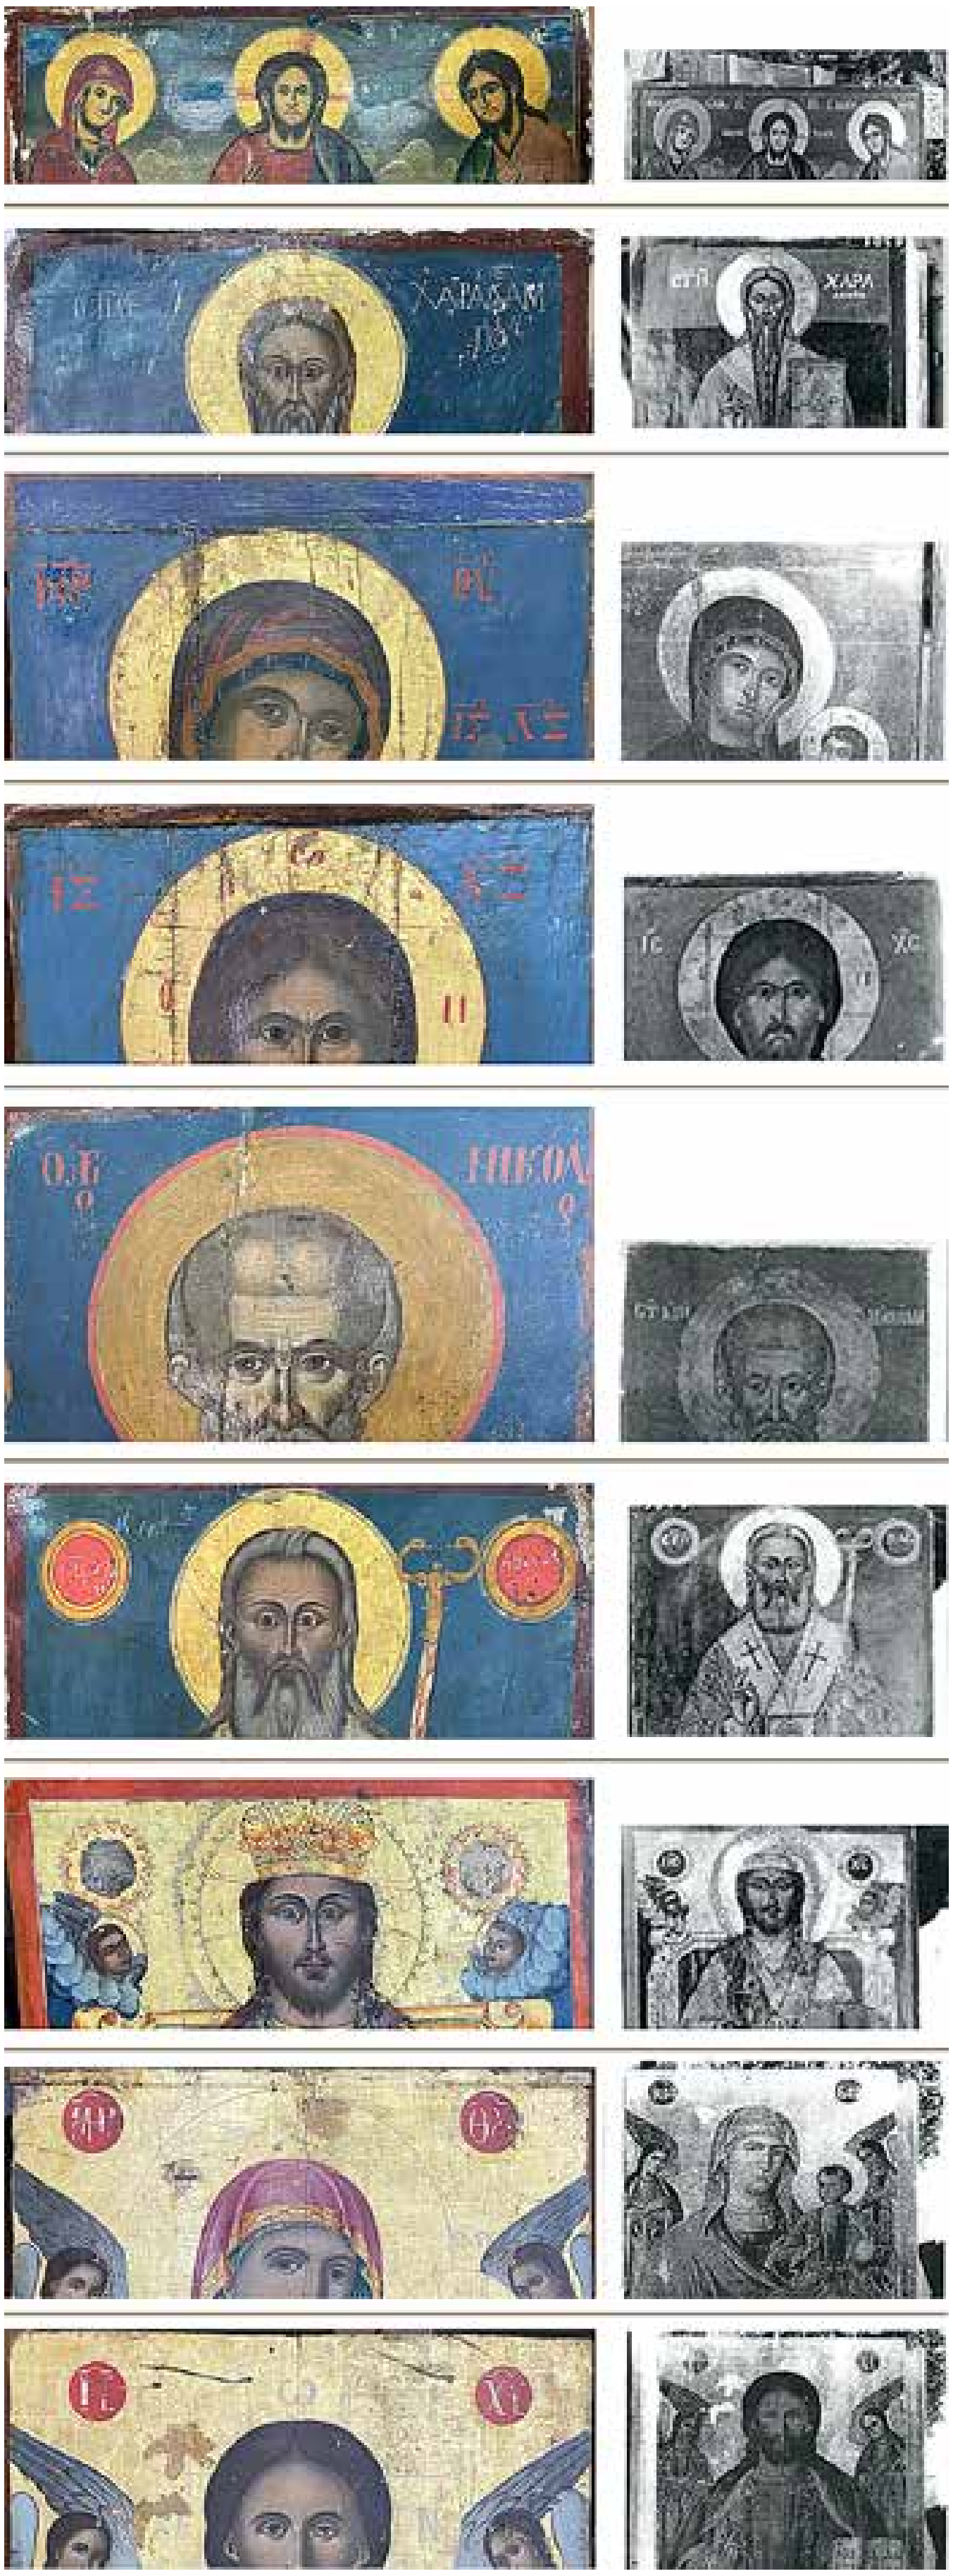
Сл.3 – Икони со отстранети словенски сигнатури што се локални преслики на пределот на позадината и горните медаљони

Споредбата помеѓу старата и сегашната состојба воочи одредени промени од типот на отстранување на делови од локални преслики на местата на сигнатурите во горните медаљони кај неколку икони, или на сигнатури со бела боја на сината позадина од светците (**Сл.3**). По нивното отстранување се отворени површините на автентичниот/ долен иконопис и неговите автенични сигнатури. Локалните исликани преслики биле нанесувани со подлога и боен слој или само во еден боен слој. Во периодот на нашата Преродбата (XIX век) пресликувањето/ препокривање на грчките сигнатури и замена со нови-словенски било честа појава заради промената на социјалниот поредок, и истакнување на црковната надлежност.

На иконите: *Богородица со малиот Христос (рег.б.6677), Исус Христос (рег.бр.6679), Исус Христос на трон (рег.бр. 6499),* се отстранети пресликите од горните медаљони. На иконите: *Деисис (рег.бр. 7355), Богородица со Христос (рег.бр.598), Исус Христос (рег.бр.599), Св.Никола (рег.бр.597)* се отстранети словенските сигнатури со бела боја и оставени долните сигнатури со црвена боја врз сината позадина. На иконата *Св.Харалампие (рег.бр. 6501)* е отстранета целата преслика во горната зона на пределот на сината позадина и горните медаљони. По отстранувањето на локалната преслика изведена врз горните медаљони со словенските сигнатури на иконата евидентирана како *Св.Василиј (рег.бр. 6496)* се отворија долните автентични сигнатури со натписот на светецот *Св.Атанасиј,* што е и вистинскиот наслов за оваа икона (под реден бр.14 од списокот на икони). На иконата *Исус Христос на трон (рег. бр. 6499)* со отстранувањето на локалната преслика на пределот на горните медаљони со словенска сигнатура, се евидентирани долните, како оштетени. Понатаму, препокривањето на текстот со бела боја од евангелието е отстрането и во сегашната состојба откриен е и читлив текстот, додека сребрениот **нимбус** поставен/прикован над пределот на ореолот и круната на Исус во сегашната состојба недостига (споредбено со старата фотодокументација). Натписите во пределот на горната црвена бордура кај малата икона *Сретение (рег. бр.6683)* се оставени идентични.
